Zaproszenie do składania ofert

Działając w imieniu i na rzecz Wspólnoty Mieszkaniowej **ul. Rynek 1** w Inowrocławiu, Przedsiębiorstwo Gospodarki Komunalnej i Mieszkaniowej Sp. z o.o. w Inowrocławiu zaprasza do składania ofert na naprawę pęknięć na elewacji budynku (faza I) zgodnie z załączonym opisem.

Ekspertyza techniczna oraz wytyczne napraw budynku przy ul. Rynek 1 w Inowrocławiu

Rys. nr 2. Program napraw ścian zewnętrznych budynku przy Rynek 1 w Inowrocławiu
 skala 1 : 100

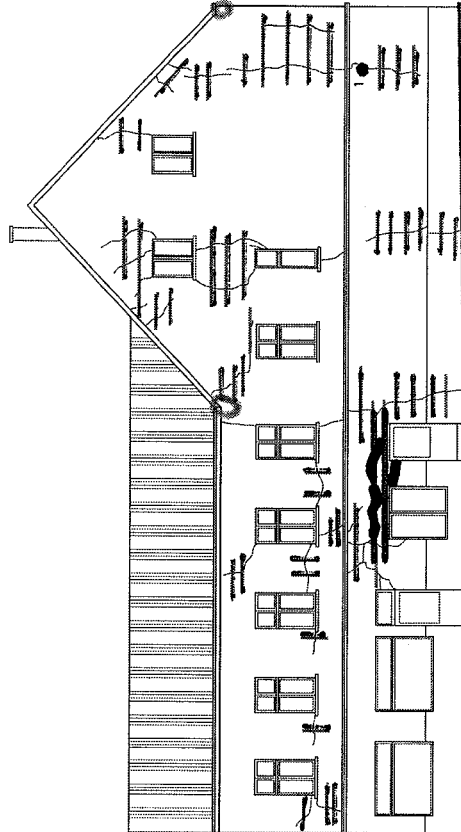
Elewacja boczna od strony ul. Kościelnej

Faza I - pilne naprawy pęknięć ściany zewnętrznej na parterze elewacji od strony ul. Kościelnej

- Zarysowania muru czyli powstanie rozspojen nieprzechodzących przez całą grubość muru o szerokości do 2 mm
- Pęknięcia muru czyli powstanie rozspojen przechodzących przez całą grubość muru
- Uszkodzenia wilgotnościowe ściany.

Rysy skurczowe - skutek niewłaściwego wykończenia tynku (zbyt szybkiego wysychania lub zbyt długiego zacierania)

Wykonać naprawy pęknięć ściany w miejscach oznaczonych na rys. nr 2.

Naprawę wykonać z dwóch strony ściany, t.j. od strony elewacji i pomieszczenia w następującym porządku:

- 1.Usunąć tynk od obu stron oraz usunąć okładziny z płyt gipsowo-kartonowych.
- 2.Wyciąć szczeliny w dwóch spoinach wspornych na głębokość 70 mm na całej grubości spoiny obustronnie, tzn. od strony zewnętrznej i wewnętrznej ściany.
- 3.Wyczyścić spoinę przy pomocy odkurzacza i nawilżyć wodą.
- 4.Do końca szczeliny wprowadzić zaprawę HeliBond¹⁾ o grubości ok. 15 mm.
- 5.Wepchnąć pręt Helibar¹⁾ o średnicy 10 mm w zaprawę w celu uzyskania równej otuliny.
- 6.Wprowadzić następną warstwę zaprawy cementowej pozostawiając ok. 15 mm w celu późniejszego uzupełnienia wypełnienia spoiny zaprawą pustaków.
- 7.Zwilżać spoinę w sposób zapewniający jej odpowiednią wilgotność.
- 8.Uzupełnić wypełnienie szczeliny odpowiednią zaprawą.
9. Uzupełnić tynki zewnętrzny i wewnętrzny.

Pręty „Helibar” średnicy 10 mm na zaprawie „Helibond” montowane od strony wewnętrznej i zewnętrznej w dwóch warstwach i podwojnie.
 Pręty „Helibar” średnicy 6 mm na zaprawie „Helibond” montowane od strony zewnętrznej muru pojedynczo w kilku warstwach lub/krzyżowo

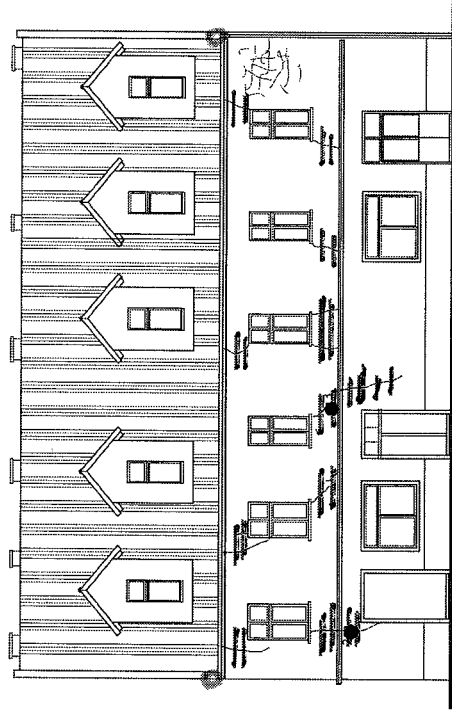
Elewacja frontowa od strony Rynku

Faza II- warunkowa po 18 miesięcznej obserwacji rozwartości rys naprawa zarysowań we wskazanych punktach elewacji od strony ul.Kościelnej i Rynku

Faza II obejmuje najpierw obserwację i pomiar rozwartości zarysowań, które obecnie nie zagrażają statyce budynku, ale których naprawa powinna być wykonana w okresie najbliższych trzech lat.

W przypadku braku powiększania się rozwarości rys lub ich niewielkiej progresji (t.j. przyrostu szerokości rozwarości o maksymalnie 10%) można przystąpić do napraw zarysowań wg rys. nr 2.

Naprawy wykonać wg wskazówek jak w fazie I, jednakże wykonywać je przy użyciu prętów o średnicy tzw. super 6 mm i tylko od strony zewnętrznej.

Naprawy zawilgoceń, oznaczonych jako „3” wykonać następująco:

1. Skuć łuszczący się tynk.
2. Skorygować spadki w obróbkach i rynnach.
3. Następnie do napraw użyć zaprawy mineralnej przeznaczonej do napraw i uzupełniania ubytków zawierającej włókna zbrojące na bazie cementu portlandzkiego i glinowego.

Naprawy włoskowatych spękań tynku elewacyjnego oznaczonego jako „4”.

Do napraw użyć gotowych mas tynkarskich wzmocnionych włóknami. Po oczyszczeniu i odkurzeniu powierzchni stosować cienkowarstwowy tynk renowacyjny wzmocniony włóknami.
