### 2. Zakres opracowania.

Dokumentacja została wykonana w związku z udzielonym zleceniem przez inwestora PZW/570/2025 z dnia 22.07.2025 r.

OBIEKT Naprawa ścian w oficynie budynku przy ul. solankowej 10 w

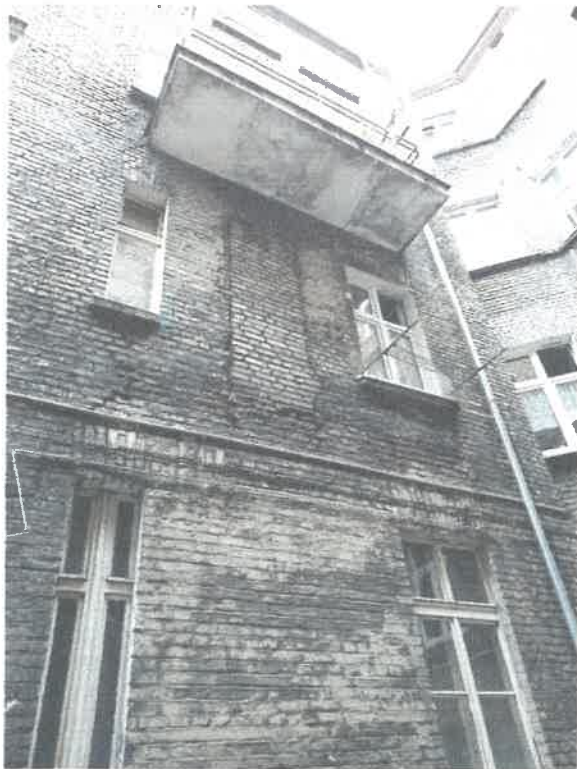
W wyniku usunięcia okna skrzynkowego, gdzie ościeżnica stanowiła nadproże spowodowano spękania ściany okiennej. Wprowadzenie zbyt wysoko belki stalowej spowodowało zakłócenie pracy płyty balkonowej i pękanie tejże. Spękanie płyty spowodowało z kolei zalewanie wodą opadową ściany okiennej w lokalu 4a.

**Zdjęcie nr 5. Widok oficyny od zewnątrz. Widać przecieki i spękania z płyty balkonowej. Rozebrano płytę balkonową lokalu 4a.**

5. Ostrożnie rozebrać płytę balkonową typu kleina wraz z barierami z zachowaniem nienaruszalności belek stalowych. Prace wykonać z rusztowania zewnętrznego.
6. Zabezpieczyć antykorozyjnie jak w punkcie 4 belki stalowe płyty balkonowej.
7. Odtworzyć strop kleina typu lekkiego.
8. Odtworzyć izolację poziome płyty balkonowej z papy termozgrzewalnej w pełnej technologii.
9. Wykonać wylewkę na płycie balkonowej i ułożyć płytki posadzkowe w pełnej technologii.

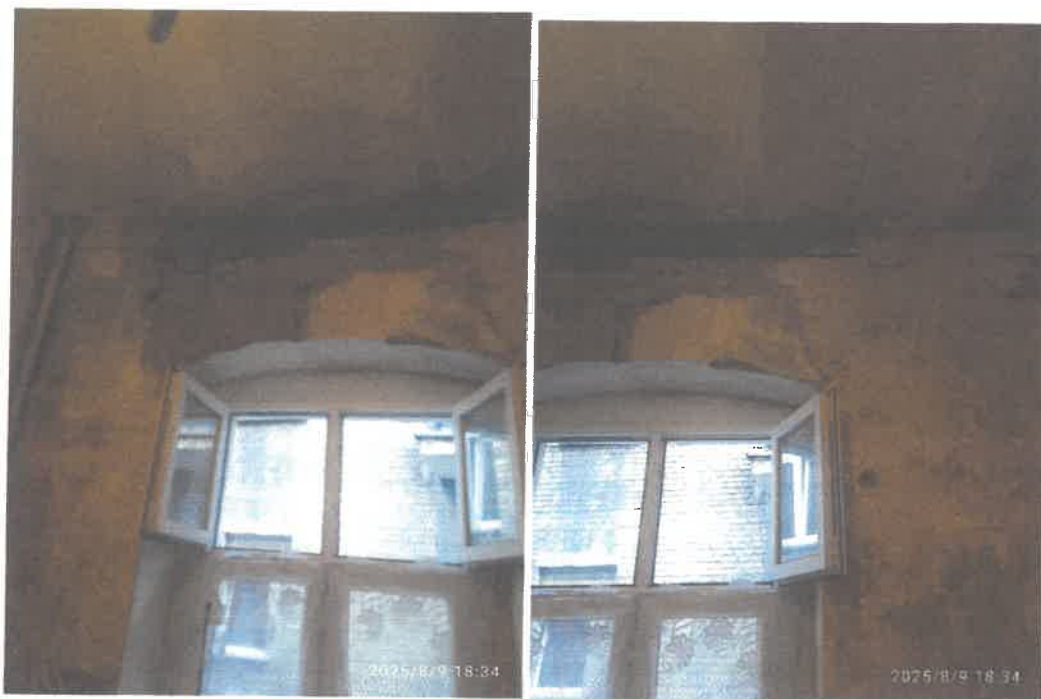
Obiekt jest w złym stanie technicznym w obrębie oficyny budynku. Występują spękania ściany zewnętrznej nośnej w obrębie lokalu nr 4a wraz z balkonem przynależnym do lokalu powyższego.

**Zdjęcie nr 6 i 7. Spękanie ścian od wewnątrz.**

3. Osadzić nadproże stalowe nad samym oknem PVC. Podczas wykonywania nadproży stalowych nad otworami należy stosować się do poniższych zaleceń :  
W celu wykonania stalowego nadproża należy wyciąć bruzdy poziome o głębokości minimum 1.2 razy głębszej od szerokości stopki montowanej belki stalowej nie głębszej jednak niż połowa grubości ściany. Bruzdę przemyć strumieniem wody pod ciśnieniem. Po wykonaniu bruzdy osadzamy w bruzdzie belkę stalową. Po osadzeniu belki, przestrzeń pomiędzy górną stopką belki a murem wypełniamy bez skurczową zaprawą lub wilgotną zaprawą cementową marki M15-M20 mocno ubijając. Po uzyskaniu przez zaprawę 75% wytrzymałości (normalnie około 5 dni) przystępujemy do wykucia bruzdy z drugiej strony ściany i osadzenia drugiej belki. Drugą belkę osadzamy w identyczny sposób jak pierwszą. Po wykonaniu bruzdy osadzamy w bruzdzie drugą belkę stalową i wypełniamy przestrzeń ponad belką zaprawą bez skurczową. Po osadzeniu belek i osiągnięciu przez zaprawę 75% swojej wytrzymałości wszystkie belki przewiercamy na wylot co około 50 cm i skręcamy śrubami minimum M14 w celu zabezpieczenia ich przed zwichrzeniem. Po uzyskaniu pełnej wytrzymałości przez zaprawę można przystąpić do zdjęcia stemplowania.

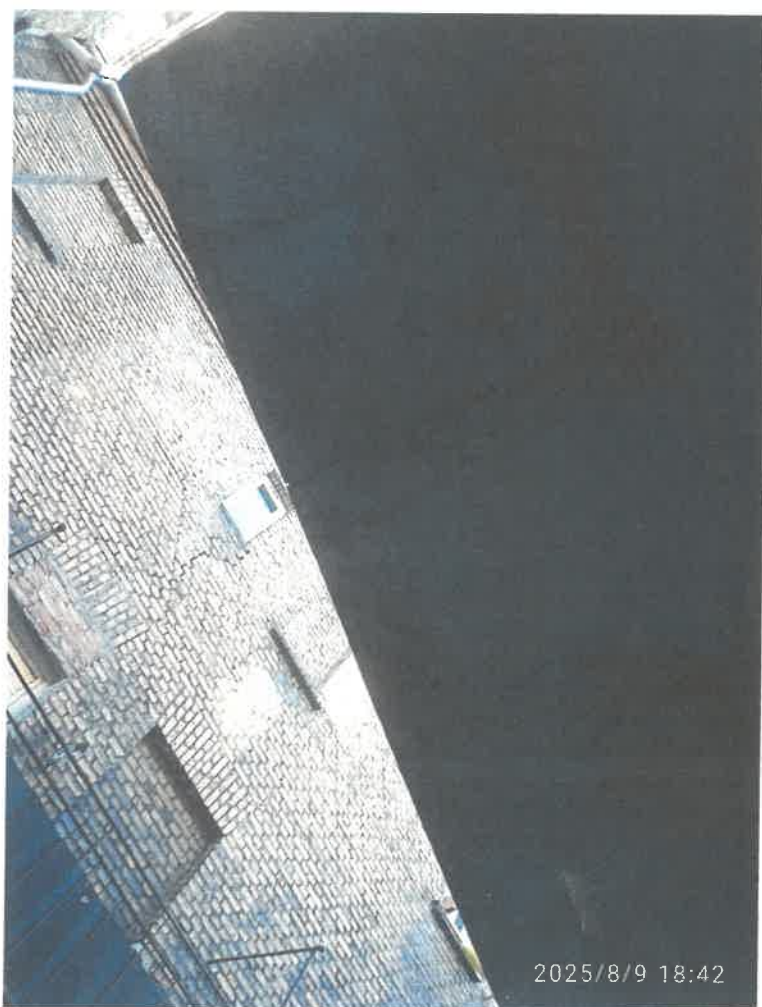
**Zdjęcie nr 8. Widok płyty balkonowej od spodu.**
