Przedmiotem opracowania jest ekspertyza techniczna konstrukcji wiaty gromadzenia surowców wtórnych w osiach 12-14, A-C w Zakładzie Utylizacji Odpadów Komunalnych przy ul. Bagiennej 77 w Inowrocławiu.

Ekspertyza techniczna ma na celu określić stan techniczny elementów konstrukcji wiaty w osiach 12-14, A-C będących pod wpływem wysokiej temperatury w czasie pożaru mającego miejsce na zewnątrz narożnika południowo-zachodniego wiaty.

**DOKUMENTACJA FOTOGRAFICZNA**

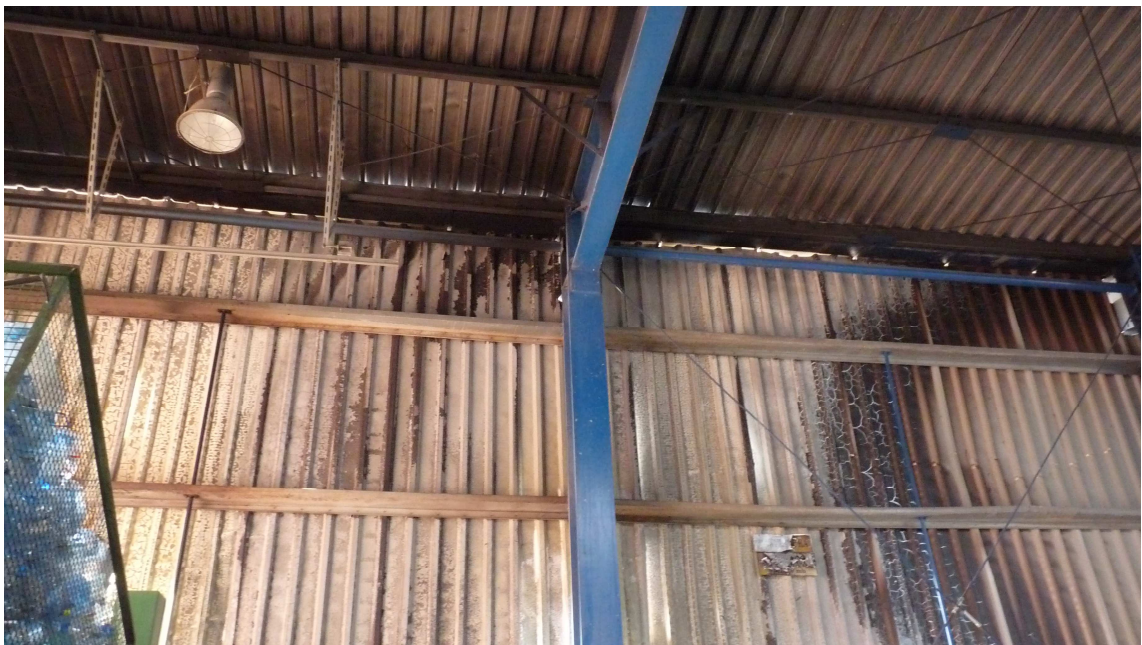
Ogłędzinom poddano konstrukcję budynku w miejscu powstania pożaru t.j. w narożniku południowo-zachodnim na zewnątrz budynku /fot. 6 ÷ 8/ oraz wewnątrz budynku w strefie bezpośredniego wpływu wysokiej temperatury w polu między osiami 12-14, A-C /fot. 2 ÷ 5/.

Elementy konstrukcyjne cienkościennie jak blacha dachowa i ścienna TR 35/0,7 mm produkcji FLORPROFILE oraz płatwie dachowe i rygle ścienne wykonane z zetownika zimnogiętego Z200/2,0 mm uległy trwałym zniekształceniom.

Konstrukcja wewnątrz budynku prawdopodobnie nie miała bezpośredniego kontaktu z ogniem lecz była pod wpływem wysokiej temperatury zagrażającej jej bezpieczeństwu.

Fot. 2 Widok konstrukcji wewnątrz budynku w strefie przylegającej do miejsca pożaru

Wskazane jest jednak sprawdzenie w osiach 12,13,14 połączeń śrubowych rygli ze słupami czy nie zostały uszkodzone. Również połączenia śrubowe łączące elementy rygli ram należy zweryfikować przez sprawdzenie dynamometrem momentu obrotowego przynajmniej po jednej śrubie na każdym połączeniu w osiach 12,13, 14. Trwałym odkształceniom uległy elementy o mniejszej masywności termicznej /o dużej smukłości/ jak blacha trapezowa i zetowniki, które podlegają wymianie. Są to płatwie dachowe i rygle ścienne oraz pokrycie dachu i ścian. Te elementy podlegają wymianie w polu między osiami 12-14, A-C.

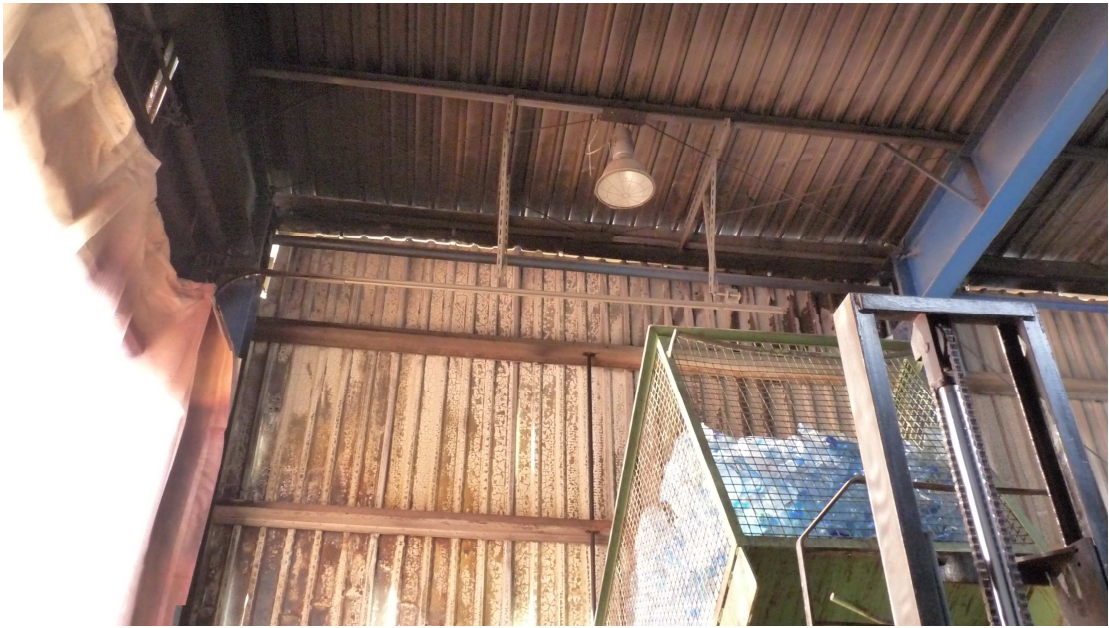
Fot. 3 Widok konstrukcji wewnątrz budynku w strefie przylegającej do miejsca pożaru

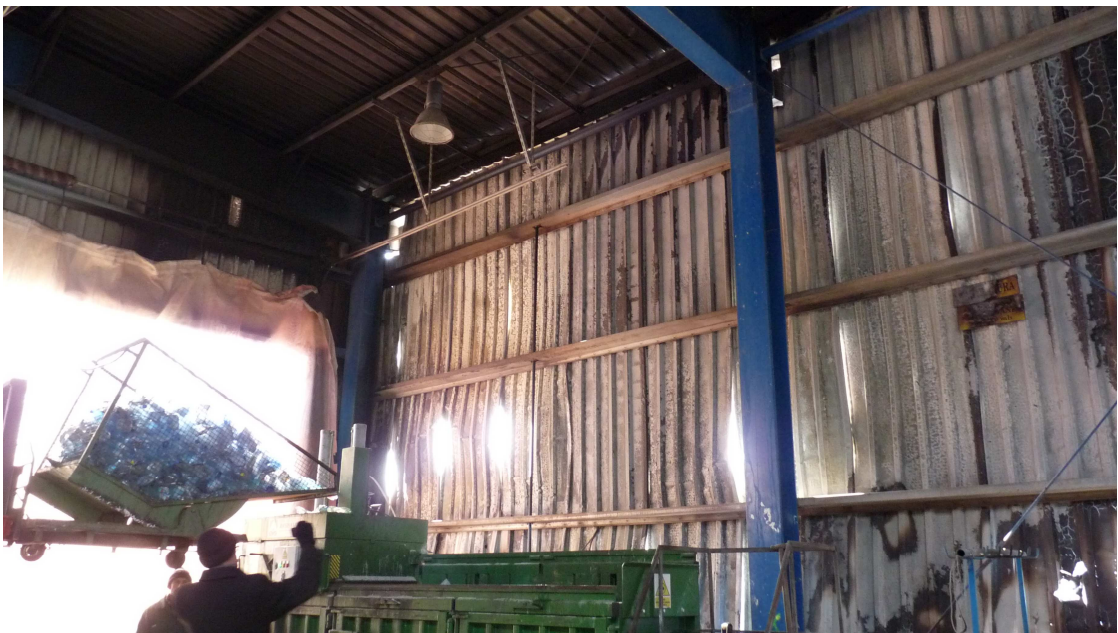
Fot. 4 Widok konstrukcji wewnątrz budynku w strefie przylegającej do miejsca pożaru

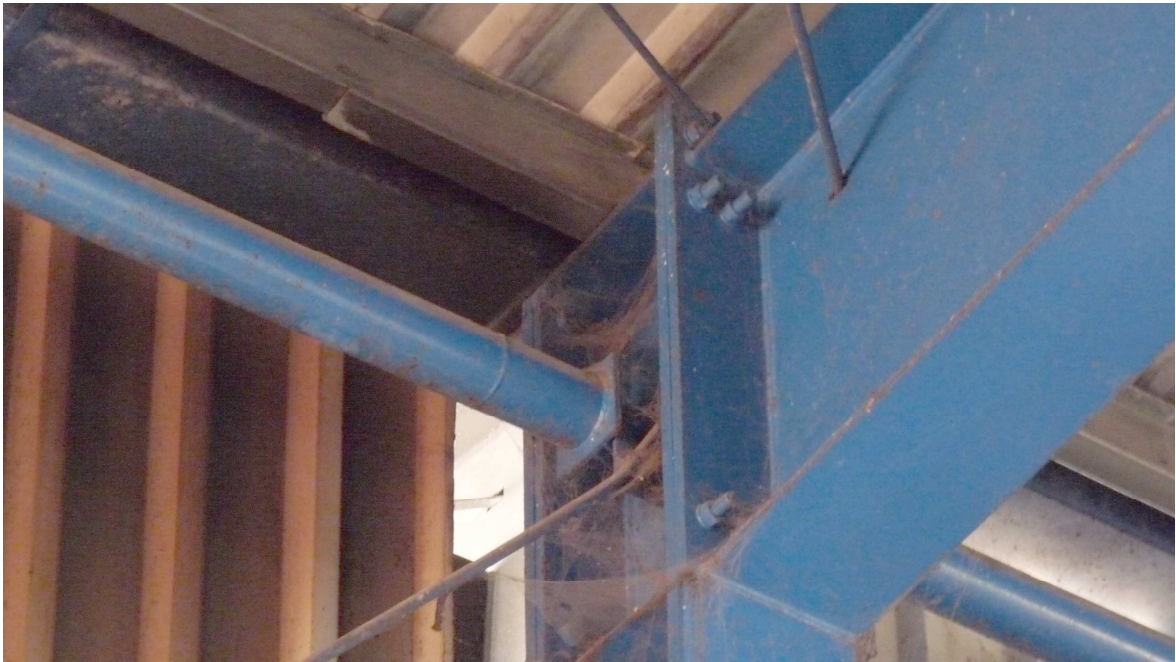
Masywne elementy konstrukcji jak rygle dachowe wykonane z IKS 700-2 i słupy wykonane z HKS 300-4 nie uległy trwałym zniekształceniom.

Fot. 5 Połączenie rygla dachowego z słupem

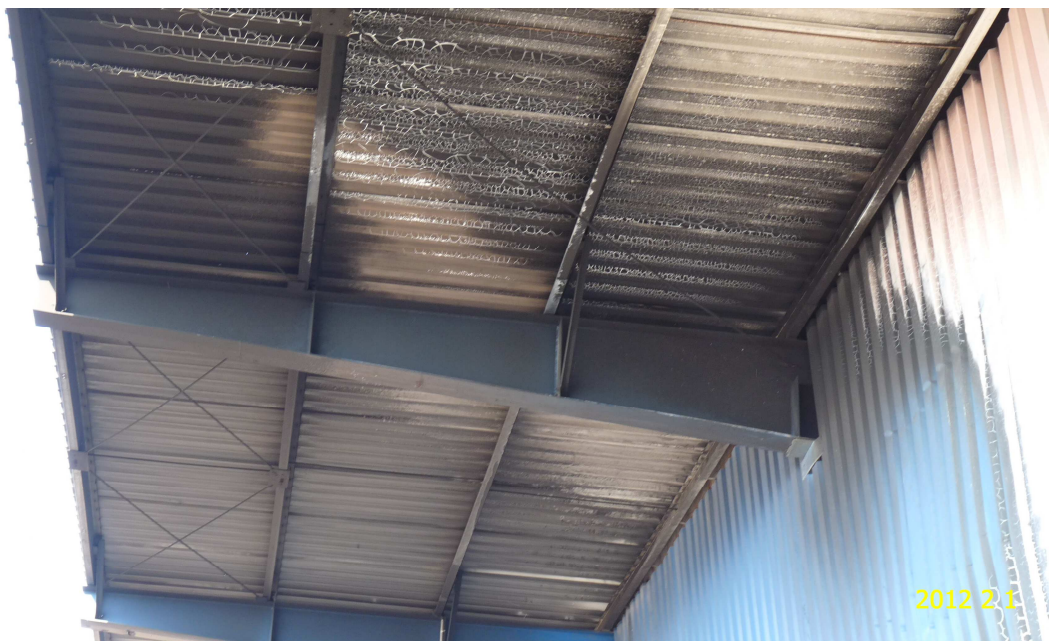
Fot. 6 Widok zadaszenia wspornikowego w miejscu powstania pożaru

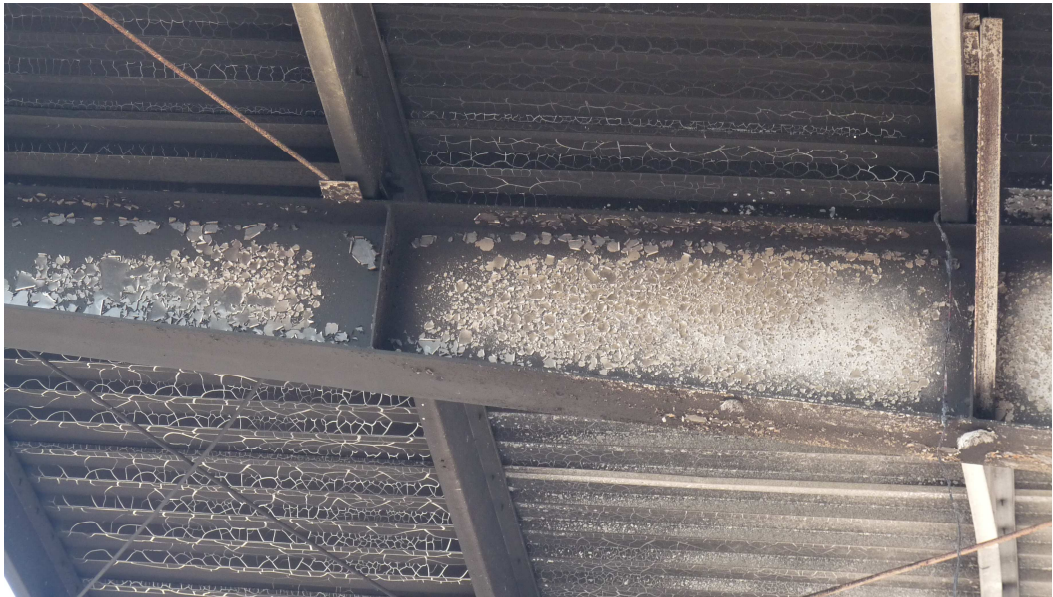
Fot.7 Widok konstrukcji zadaszenia w miejscu powstania pożaru

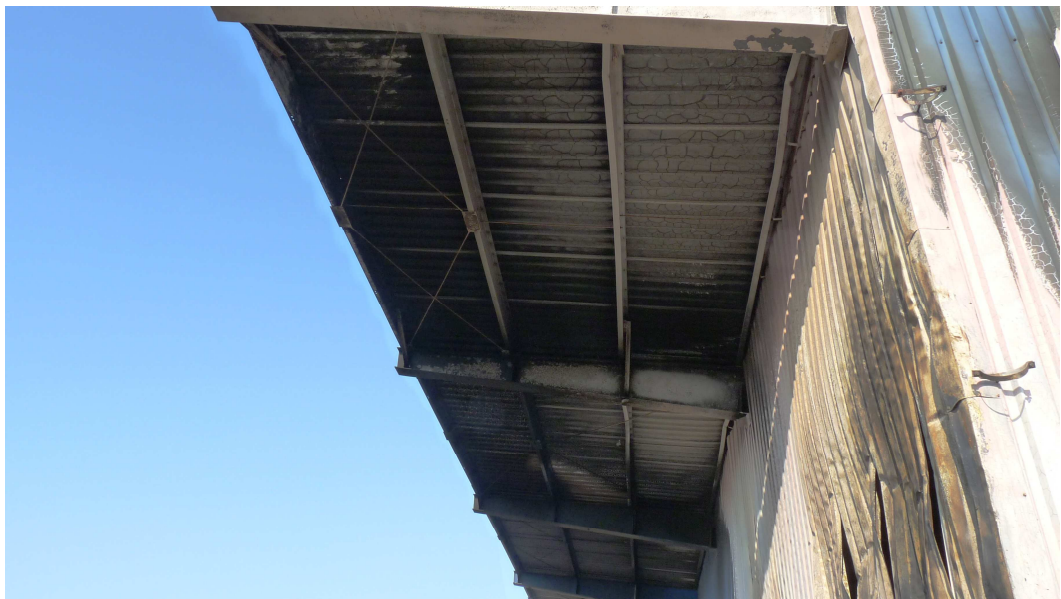
Fot.8 Zadaszenie w miejscu powstania pożaru
