BUDYNEK MIESZKALNY WIELORODZINNY	ET
EKSPERTYZA TECHNICZNA	
DOTYCZĄCA STANU TECHNICZNEGO KROKWI NAROŻNEJ ULICA GEN. WŁADYSŁAWA SIKORSKIEGO 35 88-100 INOWROCŁAW

DOTYCZĄCA STANU TECHNICZNEGO KROKWI NAROŻNEJ
W BUDYNKU MIESZKALNYM WIELORODZINNYM USYTUOWANYM
PRZY ULICY GEN. WŁADYSŁAWA SIKORSKIEGO 35 W INOWROCŁAWIU

OBIEKT BUDOWLANY: BUDYNEK MIESZKALNY WIELORODZINNY

USYTUOWANIE OBIEKTU BUDOWLANEGO: ULICA GEN. WŁADYSŁAWA SIKORSKIEGO 35 88-100 INOWROCŁAW

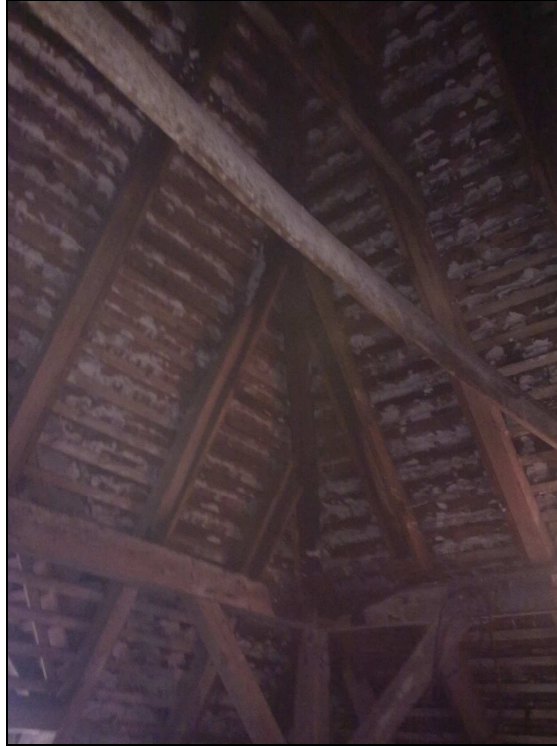
Zgodnie z informacjami powziętymi od Inwestora oraz z oględzin elementów konstrukcyjnych strefa krokwi narożnej usytuowana w południowo-zachodniej części uległa częściowemu zwęgleniu na skutek awarii elektrycznej wywołującej częściowe zapalenie konstrukcji dachowej. Częściowemu zwęgleniu uległa krokiew narożna, krokwie dachowe oraz płatwie. Inwestor w celu zapobieżenia katastrofie budowlanej wykonał zabezpieczenie elementów konstrukcyjnych w postaci nadbitki konstrukcji krokwi narożnej oraz krokwi dachowych.

- krokiew narożna utraciła wytrzymałość o około 30% w stosunku do wytrzymałości pierwotnej,
- krokwie dachowe w rejonie zwęglenia utraciły wytrzymałość o około 40% w stosunku do wytrzymałości pierwotnej,
- płatwie dachowe utraciły wytrzymałość o około 10% w stosunku do wytrzymałości pierwotnej.

KROKIEW NAROŻNA, KROKIEWIE DACHOWE, PŁATWIE

- zwęglone elementy konstrukcyjne więźby dachowej nie spełnia warunków zapewniających nie przekroczenie stanów granicznych nośności oraz stanów granicznych przydatności do użytkowania w poszczególnych elementach jak również w całości konstrukcji,
- zachodzi konieczność w trybie pilnym wymiany elementów konstrukcyjnych tj. krokwi narożnej oraz krokwi dachowej na nowe zgodnie ze stanem istniejącym,
- zachodzi konieczność w trybie pilnym wzmocnienia konstrukcji pławi dachowych poprzez wykonanie nadbitek z blachy stalowej,

- wykonanie wzmocnienia płatwi dachowych poprzez wykonanie nadbitek z blachy stalowej gr. 8mm 200x1400mm, 200x1700mm łączonych śrubami M-14 kl. 5,6,
- wykonanie montażu nowej krokwi narożnej o wymiarach zgodnych z zdemontowaną,
- wykonanie montażu krokwi dachowych o wymiarach zgodnych z zdemontowanymi,
- demontaż podstemplowania krokwi dachowych,

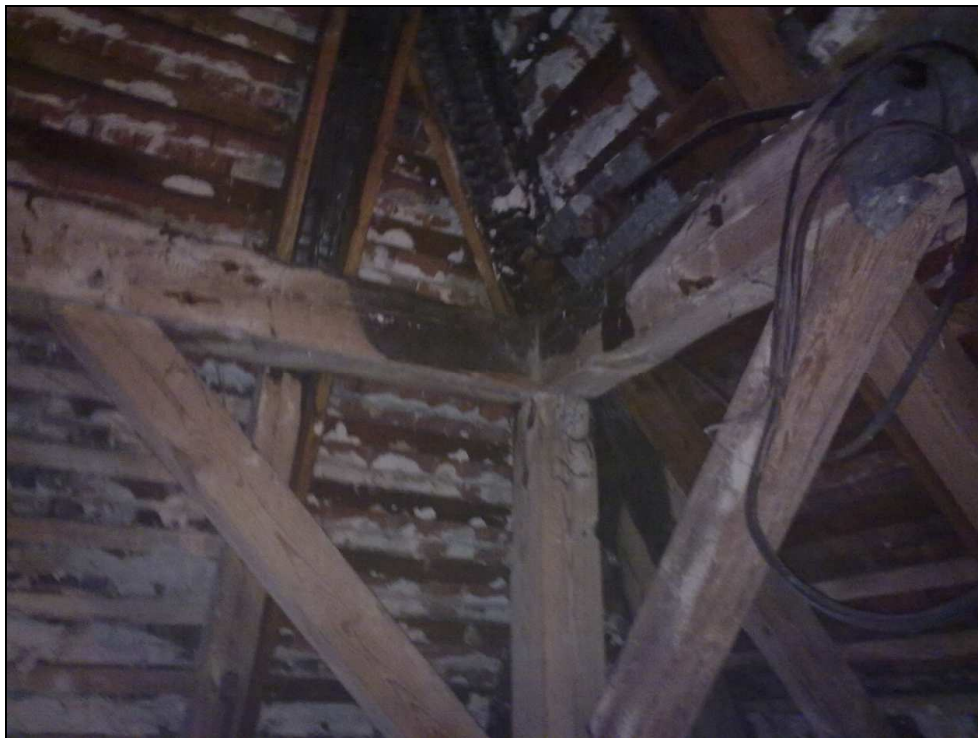
KROKIEW NAROŻNA, KROKIEWIE DACHOWE, PŁATWIE
